Aménagement de magasins d'archives : adaptation aux contraintes techniques

Marie-Caroline Luce

Luce Marie-Caroline. Aménagement de magasins d'archives : adaptation aux contraintes techniques. In: La Gazette des archives, n°231, 2013. Les archives des établissements d'enseignement supérieur et de recherche. pp. 303-311;

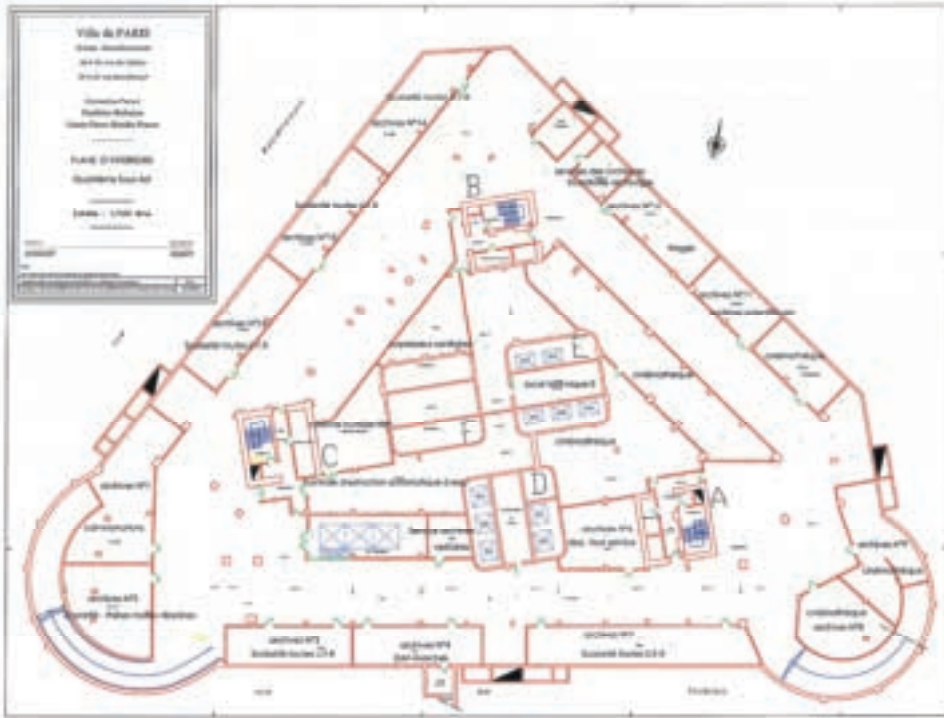
Plan du quatrième sous-sol du centre Pierre Mendès France © DPIL UP1

L'université Paris 1 ne part pas d'une page blanche en matière d'aménagement de locaux. Dès les années 1980 le choix s'est porté sur la réhabilitation du quatrième sous-sol du centre Pierre Mendès-France pour accueillir des magasins d'archives.

Construit en 1973 par les architectes Michel Andrault et Pierre Parat, le centre multidisciplinaire Tolbiac-Pierre Mendès France (PMF) implanté dans le 13^e arrondissement de Paris, est un immeuble de grande hauteur comprenant trois tours reliées entre elles par des tours intermédiaires desservies par des ascenseurs, 22 étages et 4 sous-sols de parking.

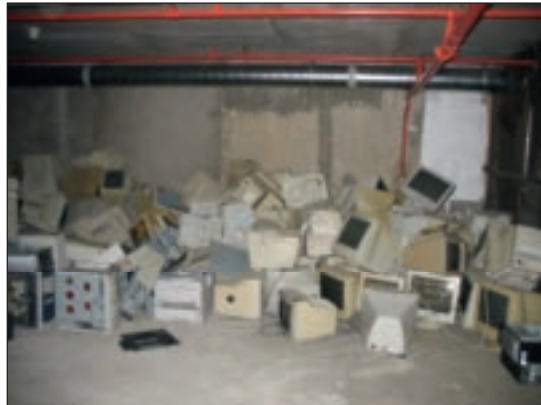
Le quatrième sous-sol, cimetière de matériel informatique © Archives UP1

Par ailleurs, la construction des magasins ne s'est pas accompagnée de la création du service des archives. L'accumulation anarchique des documents, la négligence des locaux ont fait que les documents ne cessaient de s'entasser en plus de mobiliers, de matériels informatiques et des désherbages de livres des bibliothèques. Ces locaux ne présentaient pas les conditions requises pour une bonne conservation : humidité, accumulation de poussière, apparition de champignons sur les murs et les conditionnements. La réalisation de travaux devenait plus qu'urgent vu les conditions de conservation matérielle des documents.

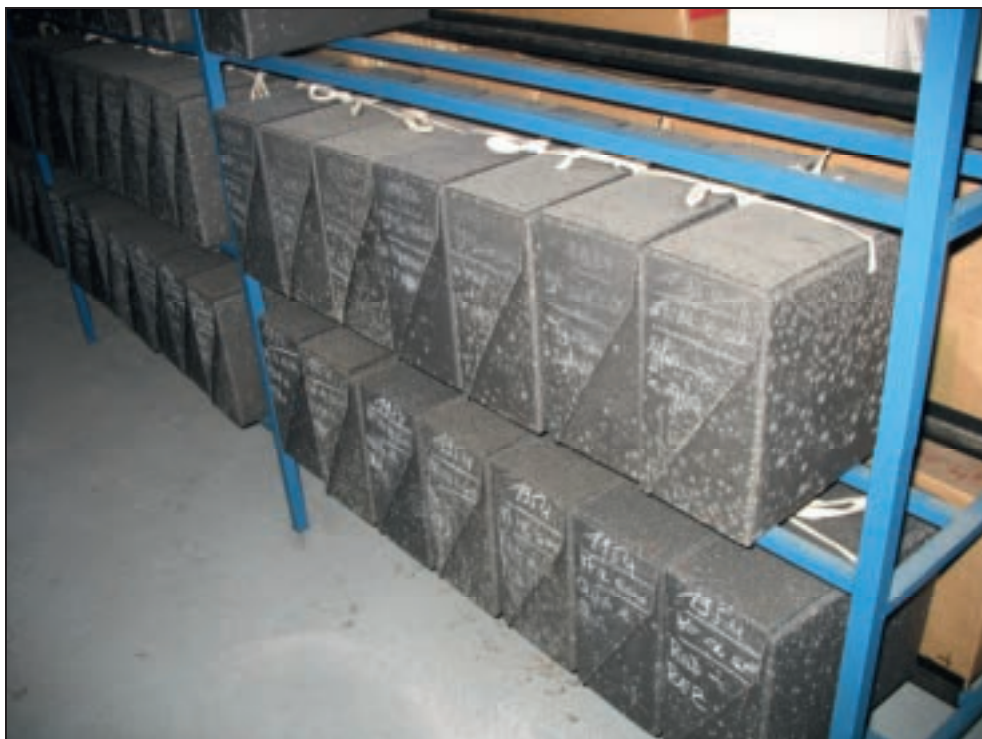
Dégradations causées par les variations climatiques © Archives UP1

Nous avons pu observer les dégâts causés par les variations climatiques de l'environnement extérieur. Le taux d'humidité important a favorisé le développement des moisissures et le vieillissement des documents. Aussi, pour garantir une bonne conservation des fonds, nous avons eu recours à l'installation d'une ventilation en 2009 pour un coût de 55 616 euros.

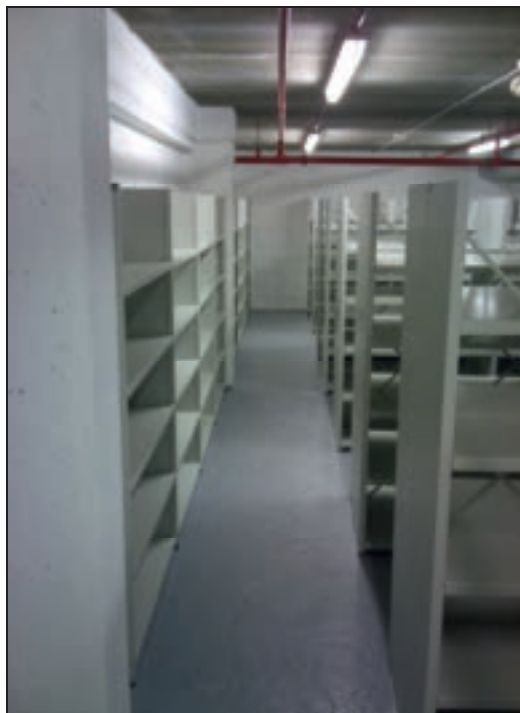
- Hauteur des montants : 1634 mm
- Profondeur: 350 mm et stabilisation par croisillons
- Structure :
 - montants pleins sur toute la hauteur en extrémité et en intermédiaire ;
 - tablettes pleines, non perforées et réglables au pas de 20 mm, épaisseur de 33 mm.
- Charge sur tablette : 80 kg/ml avec une flèche de L/300

Implantation des rayonnages © Archives UP1
